DISPOSITIVO DE PROTEÇÃO DAS ROÇADEIRAS COSTAL

BOAS PRÁTICAS

DISPOSITIVO DE PROTEÇÃO DAS ROÇADEIRAS MANUAIS

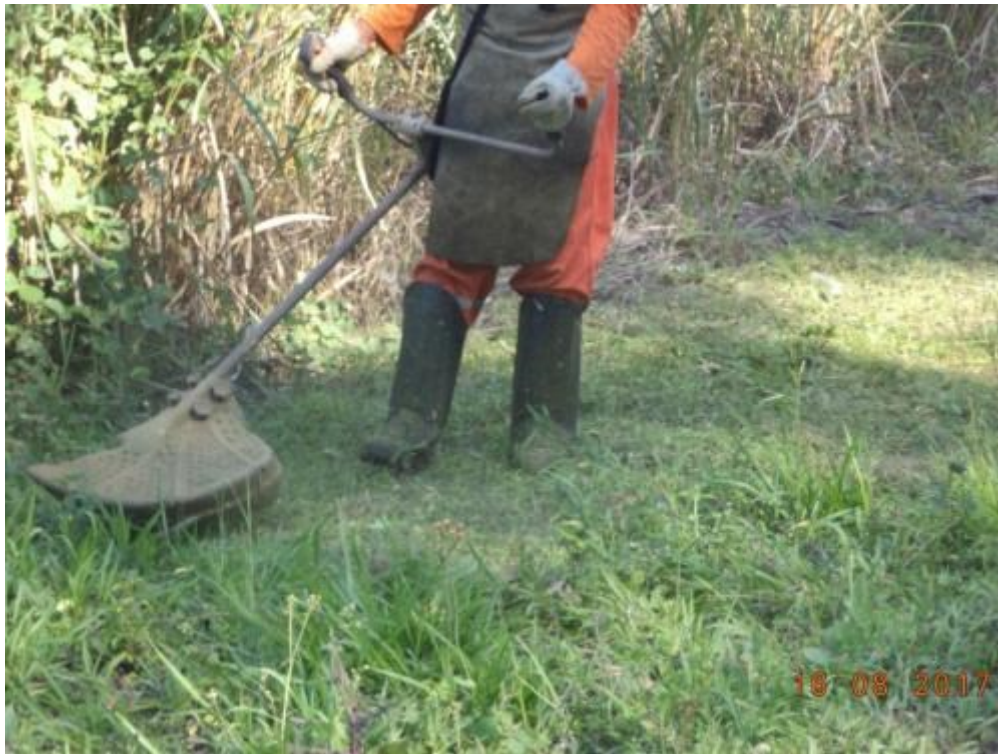
Descrição da Boa Prática: Foi implementado nas roçadeiras costais manuais, uma coifa de amplitude maior para evitar a projeção de materiais (pedras, arames, pedaços de material em geral) em direção aos operadores e principalmente a terceiros que trafegam na rodovia.

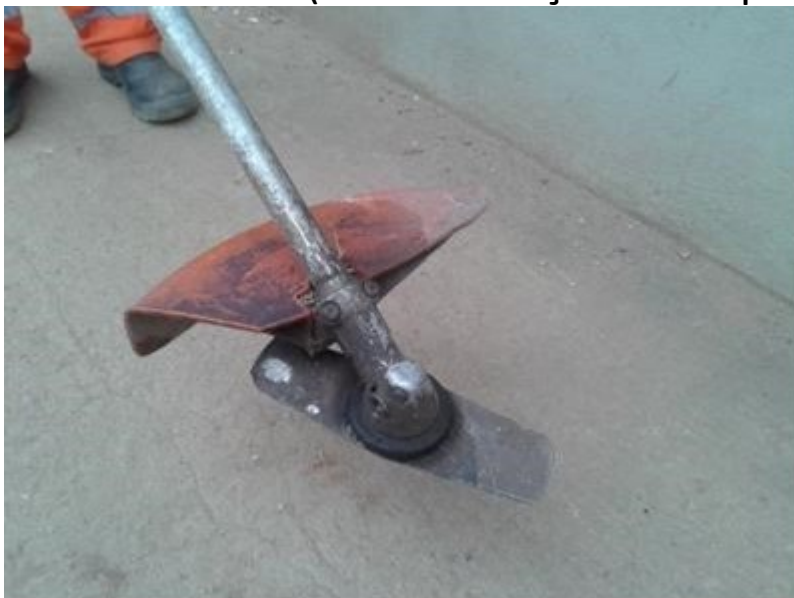
Situação antes da Boa Prática: Ao realizar a roçada costal no bordo da pista, o equipamento proporciona a projeção de partículas para a rodovia ocasionando acidentes materiais (quebra e/ou trincamento de vidros, danificação na lataria do veículo), com potencial de risco para ocorrer um acidente grave ao vir atingir um pedestre, motorista dentro de seu veículo e colaboradores (om a utilização do dispositivo).

Dispositivo anterior

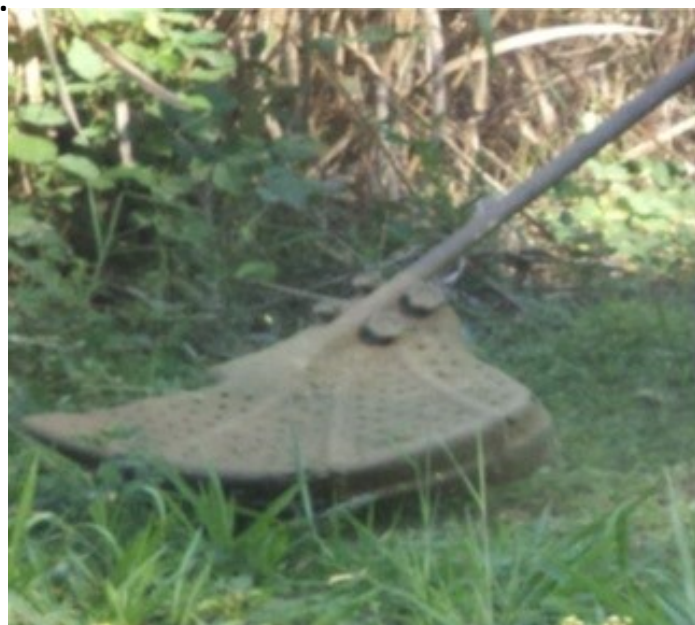
Dispositivo atual
