**3º PRÊMIO SICEPOT-MG DE BOAS PRÁTICAS EM SAÚDE E SEGURANÇA NO TRABALHO**

**CONSTRUTORA BARBOSA MELLO**

**BP3 - PROTEÇÃO DE HÉLICE DE PERFURADOR DE SOLO MANUAL**

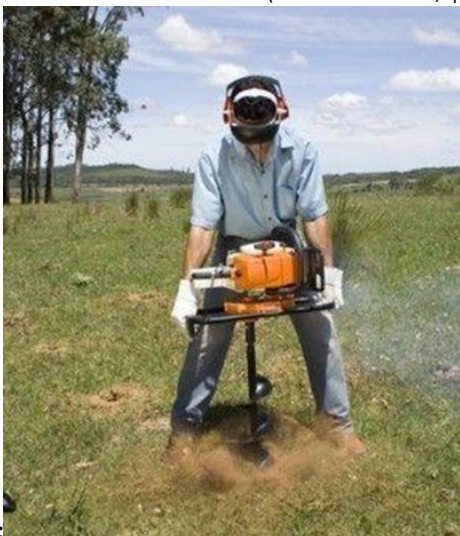
**Durante a utilização do perfurador de solos, não havia bloqueio físico das partes rotativas (hélice) e projeção de partículas. Havia grande dificuldade de estabilidade, manipulação e transporte do equipamento.**

**Durante a utilização do perfurador de solos, não havia bloqueio físico das partes rotativas (hélice) e projeção de partículas. Foi desenvolvido uma gaiola de proteção das partes moveis, dotadas de fixadores no solo que conferem estabilidade e rodas para facilitar o deslocamento do equipamento. A implantação da boa prática trouxe melhoria ergonômica na operação e durante a movimentação do equipamento.**

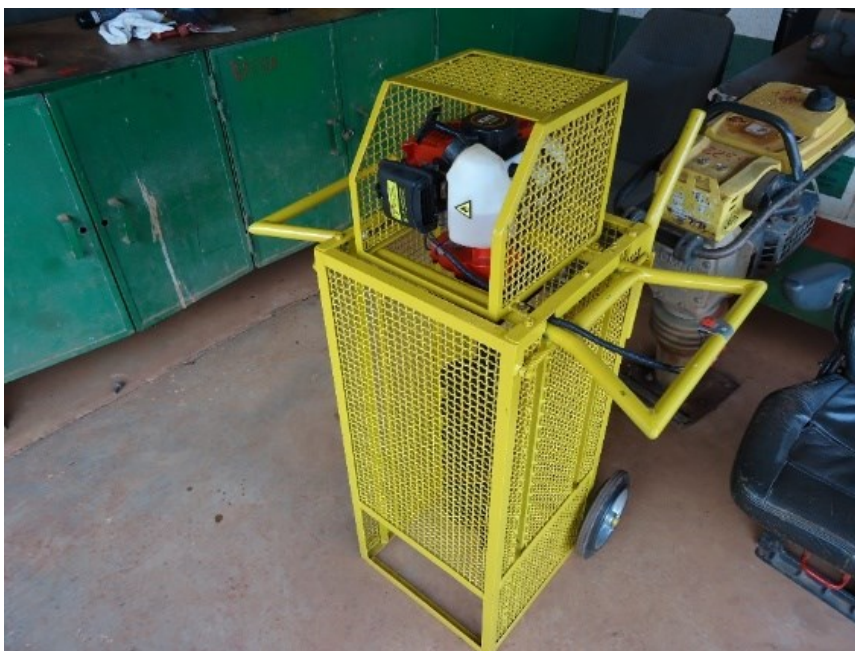
1. Proteção externa do equipamento portátil:

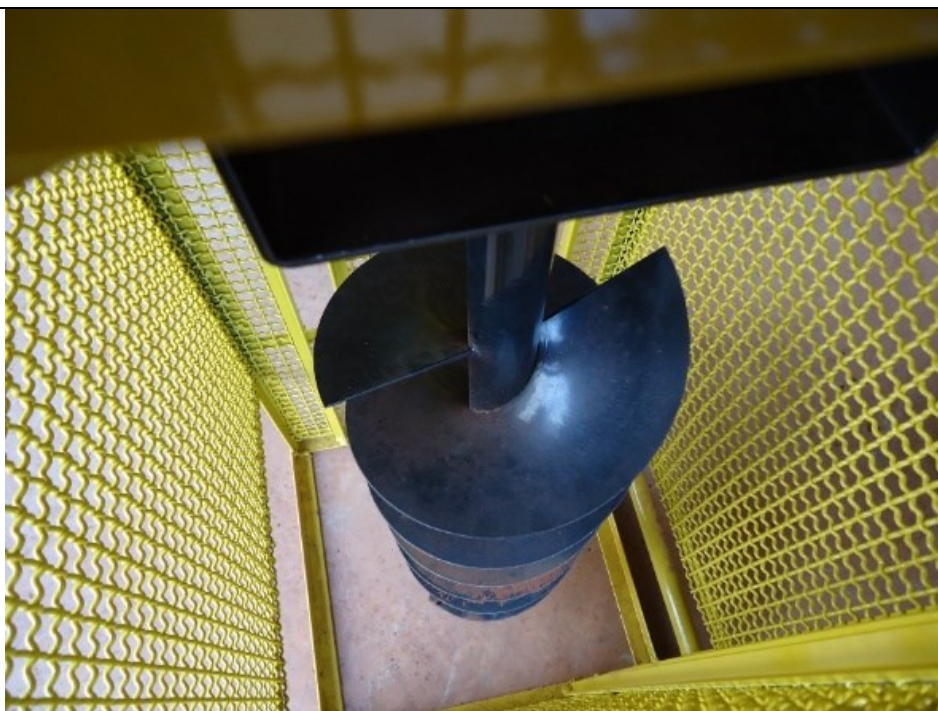
3. Parte da proteção, destinada a saída de material escavado pela lâmina do equipamento:

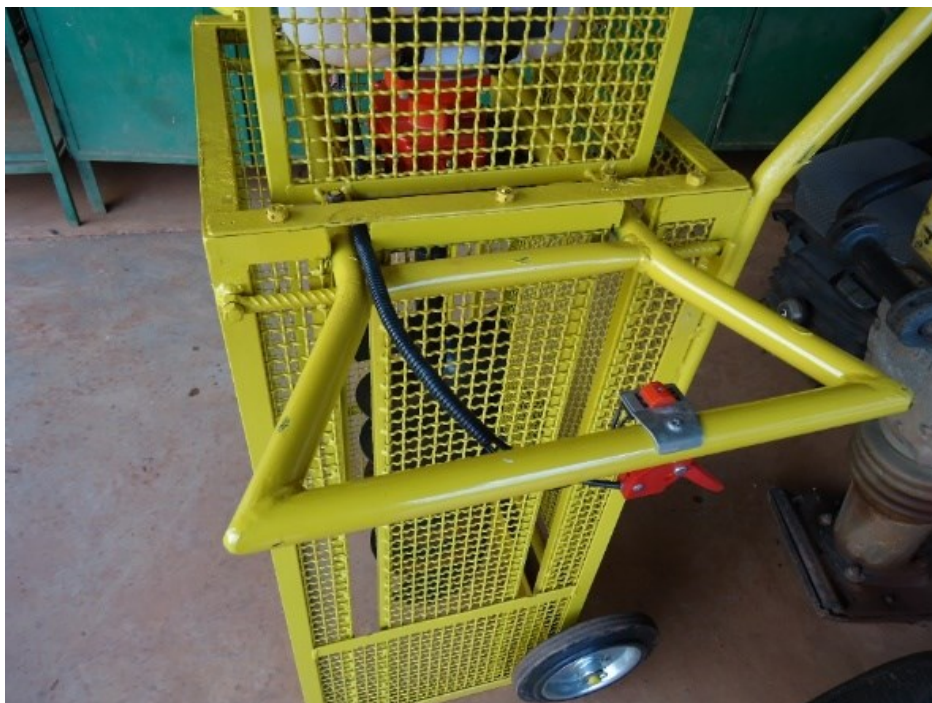
4. Ponto de pega do equipamento, com guias que auxiliam durante atividade, trazendo mais segurança, e ergonomia.
