3º PRÊMIO SICEPOT-MG DE BOAS PRÁTICAS EM SAÚDE E SEGURANÇA NO TRABALHO

INFORMAÇÕES	
1. Empresa	EMPA S.A. SERVIÇOS DE ENGENHARIA
2. Título da Boa Prática	Ancoragem alternativa para trabalho em altura, apelidada de “Poli Dance”

8. Descrição da Boa Prática	Criação de dispositivo de ancoragem móvel para trabalhos entre pavimentos com risco de queda de diferente nível.

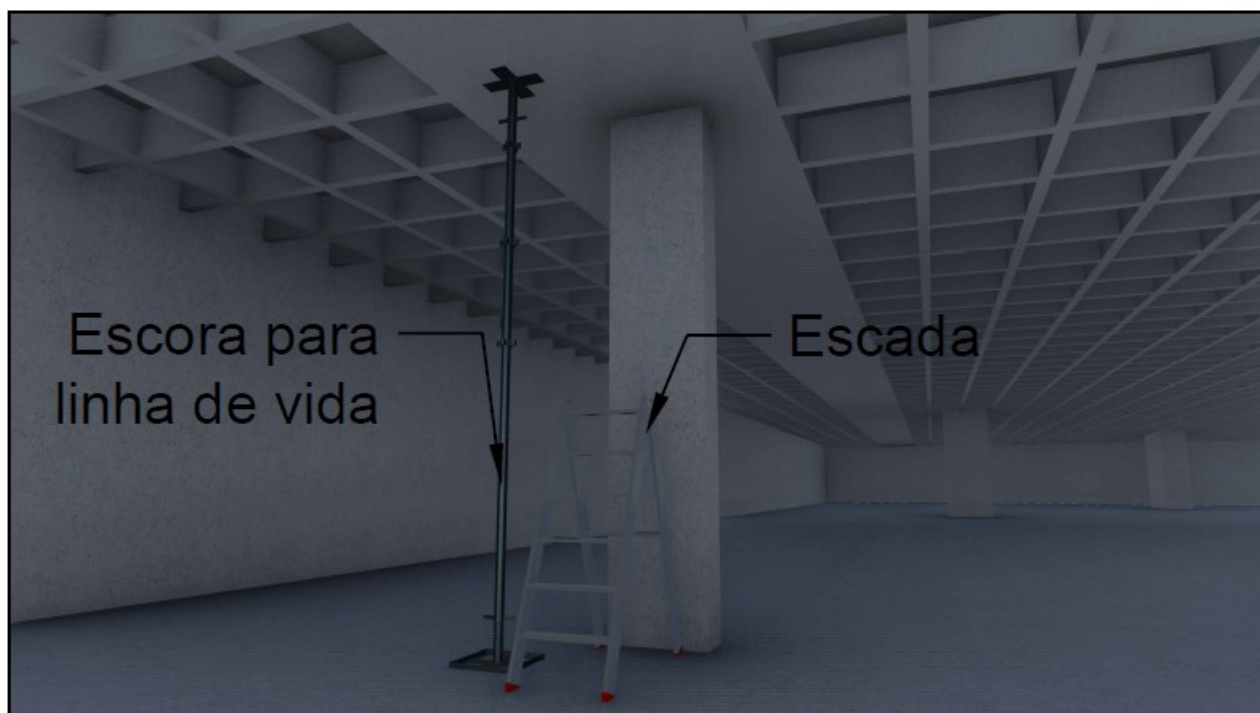
A ESCORA DEVERÁ SER TENSIONADA A MODO QUE RESISTA A QUEDA DE UM COLABORADOR E SÓ SERÁ LIBERADA APÓS AVAL DO SETOR DE SEGURANÇA DO TRABALHO DO CLIENTE.
